А.В. Скрыль,

к.м.н., доцент кафедры ортопедической стоматологии Ставропольской государственной медицинской академии

Комплексная реабилитация пациентов с частичной потерей зубов

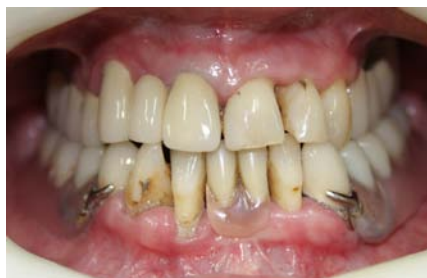
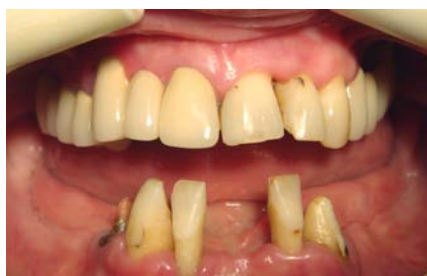
Рис. 1. Фото до лечения

В клинику ортопедической стоматологии обратилась 52-летняя пациентка с жалобами на затруднение пережевывания пищи имеющимися у нее зубными протезами вследствие их плохой фиксации, а также с жалобами на эстетический дефект. При осмотре полости рта обнаружены несъемные и съемные зубные протезы, не отвечающие клиническим требованиям (рис. 1).

У всех зубов корни оголены на $\frac{1}{4}$ – $\frac{1}{2}$ длины корня и с патологической подвижностью I–II степени. У зуба 4.2 вообще III степень патологической подвижности. Окклюзионная поверхность искусственных зубов бюгельного протеза, восстанавливавшего дефект зубного ряда на нижней челюсти, располагалась ниже окклюзионной поверхности естественных зубов.

твенных зубов. Протез неудовлетворительно фиксировался, базис протеза неплотно прилегал к слизистой оболочке.

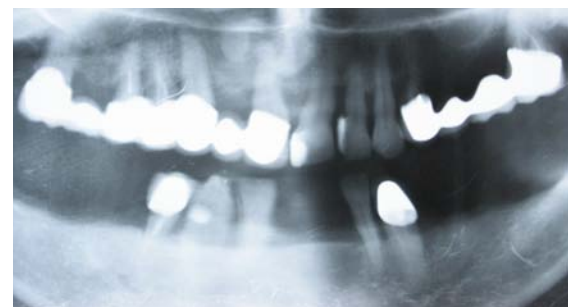
Рис. 2. Ортопантомограмма до лечения

На ортопантомограмме отмечены резорбция костной ткани альвеолярных отростков зубов обеих челюстей на половину длины корня в области боковых оставшихся зубов и деструктивные изменения в тканях периодонта зубов 1.3 и 2.4 (рис. 2).

Диагноз: дефект коронковой части зубов 1.8, 1.5, 1.4, 1.3, 1.1, 2.1, 2.2, 2.3., 2.4, 2.7, 3.2, 3.3, 4.3 и 4.4; дефект зубного ряда на верхней челюсти III класса (по Кеннеди), дефект зубного ряда на нижней челюсти I класса; генерализованный пародонтит средней степени тяжести на верхней и нижней челюстях; хронический гранулирующий периодонтит зубов 1.3 и 2.4.

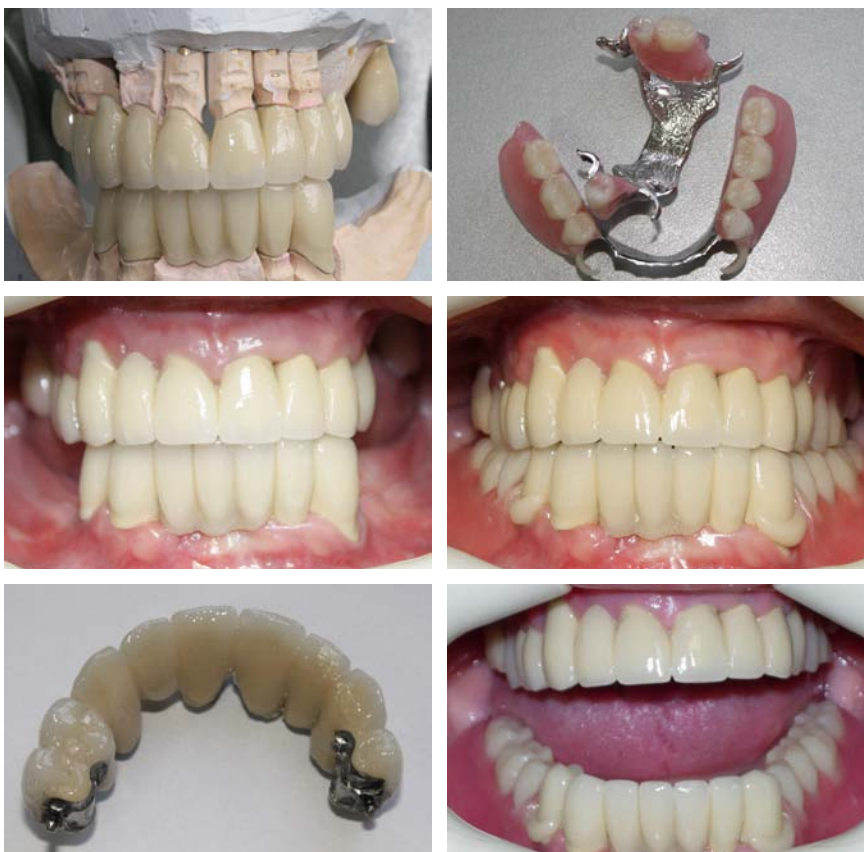
Рис. 5. Конструкция изготовленных несъемных и съемных зубных протезов

Затем в лаборатории изготовили металлокерамические несъемные зубные протезы и бюгельный протез на верхнюю челюсть. Металлокерамические несъемные зубные протезы крепили композерным цементом PermaCem. Для нижней челюсти изготовили комбинированный съемный протез с металлическим и пластмассовым базисом. Для эстетики кламмеры нижнего съемного протеза изготовили из нейлона цвета А3 (рис. 5).

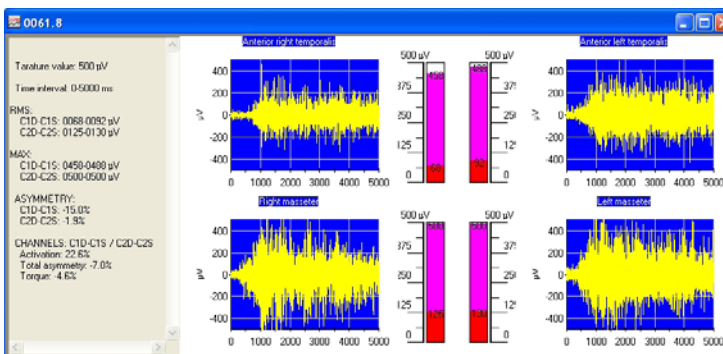
Рис. 6. Электромиограмма пациентки на этапе припасовки зубных протезов

Контроль гармоничности окклюзии (рис. 6) провели портативным стоматологическим электромиографом фирмы de Götzen.
