Сержио Герке,
Генеральный директор института
«Биофэйс», Санта-Мария, Бразилия

Механизм резорбции инъецируемого остеотропного кальций- фосфатного цемента — рентгенологическое и гистологическое исследование

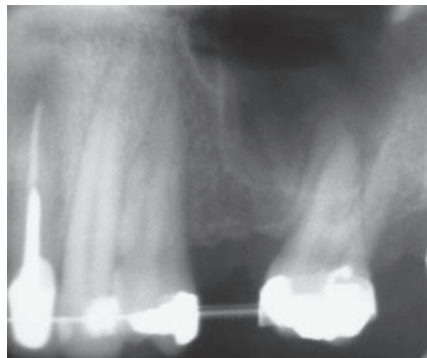
Рис. 1. Рентгенограмма до операции (случай 1)

Пациент — мужчина 30 лет, соматически здоровый, некурящий, обратился по поводу отсутствия зуба 25. Рентгенологически установлен пневматический тип верхнечелюстной пазухи (рис. 1).

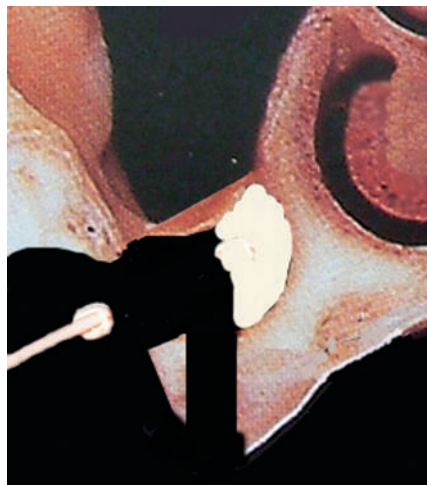
Рис. 2. Иллюстрация введения первой порции цемента возле внутренней стенки гайморовой пазухи

После проведения местной анестезии был осуществлен латеральный доступ к гайморовой пазухе через боковое окно. Затем слизистая оболочка пазухи была аккуратно приподнята на желаемую высоту. Формирование канала для имплантата проводилось в соответствии с рекомендациями производителя. На данном этапе особое внимание уделялось профилактике повреждения слизистой оболочки пазухи хирургическими сверлами. Тщательный гемостаз проводился путем помещения в полость пазухи тампона, пропитанного раствором вазоконстриктора. При введении цемента VitalOs необходимо избегать кровотечения, это позволит обеспечить плотный контакт между цементом и костью и его фиксацию к стенке пазухи. Затем цемент был введен в пазуху для заполнения пространства между внутренней (назальной) стенкой полости и местом, подготовленным для установки имплантата (рис. 2). Поскольку цемент обладает высокой плотностью, имплантат был установлен в соответствии с планом оперативного вмешательства. Последним этапом явилось заполнение полости цементом VitalOs до краев бокового окна без использования разделительной мембраны. В использовании разделительных мембран совместно с цементом VitalOs нет необходимости, поскольку он сам обладает достаточными барьерными свойствами (рис. 3).

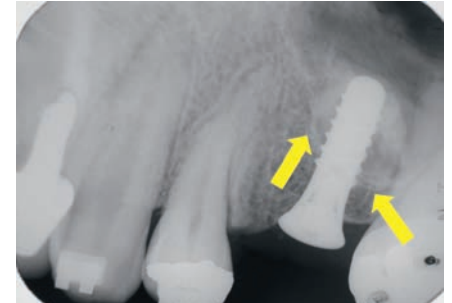
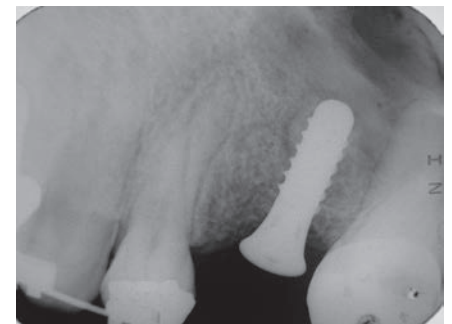
Рис. 4—7. Рентгенограммы случая 1 через 30, 60, 120 и 180 дней после операции

Благодаря адекватной рентгеноконтрастности цемента, проведение рентгенологического контроля резорбции цемента и роста новой кости не представляет особых сложностей. Для оценки состояния вновь сформированной кости были получены рентгенограммы через 30, 60, 120 и 180 дней после уста-

новки имплантата (рис. 4–7), а также через 12 мес после установки наддесневой части реставрации (рис. 8).

На рентгенограммах, полученных через 30 дней после проведения хирургического вмешательства, отмечается начало резорбции на периферии цемента VitalOs. Этот процесс продвигается к центру цементной массы. В первом клиническом случае продвижение костной ткани также направляется от коронковой части к апикальной, огибая имплантат (см. рис. 4, желтые стрелки). При рассмотрении рентгеновских снимков видно, что с течением времени материал постепенно заменяется и формируется костная ткань, практически свободная от частиц цемента. В конце процесса вновь сформированная костная ткань демонстрирует подобные исходной кости рентгенологические характеристики. Это подтверждается данными анализа рентгеновского снимка, полученного через 12 мес после нагружения имплантата: кость вокруг него не подвергается резорбции, что свидетельствует о хорошей сохранности вновь сформированного костного объема вокруг имплантата.

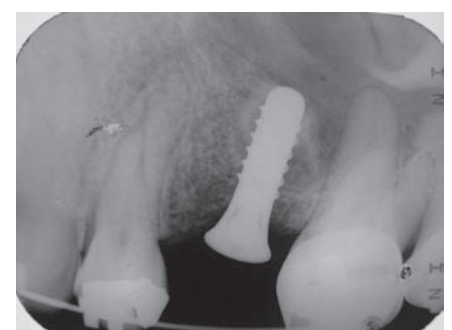
Рис. 8. Рентгенограмма случая 1, полученная через 12 мес после нагрузки имплантата

вом клиническом случае, цемент полностью резорбировался в течение 6 мес. Тем не менее этот период может быть дольше у пациентов более старшего возраста или у лиц, страдающих нарушениями обмена веществ. В этих случаях начала протетической фазы приходится ожидать дольше.

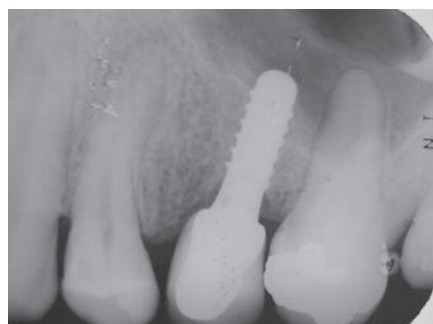
Рис. 10, 11. Установка имплантата и заполнение костной полости цементом VitalOs

был аккуратно удален. При этом уделялось особое внимание сохранению как можно большего количества оставшейся костной ткани. Для полного удаления кисты и мягких тканей проведен тщательный кюретаж апикального участка костной раны. Затем с помощью остеотомов подготовлено ложе для имплантата для обеспечения максимальной его стабильности. После установки имплантата значительный костный дефект был заполнен инъеклируемым цементом VitalOs (рис. 10, 11). На этой стадии (во время инъекции и до затвердевания цемента) особое значение имеет контроль кровотечения, который проводился с помощью канюли отсоса, введено вблизи затвердевающего цемента. Поскольку сам цемент оказывает определенный гемостатический эффект в месте введения, кровотечение из окружающих мягких тканей подлежит контролю лишь в течение 5 мин, пока цемент полностью не затвердеет.

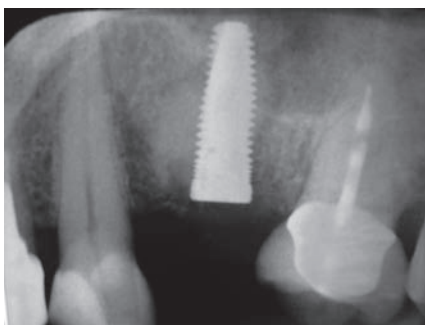
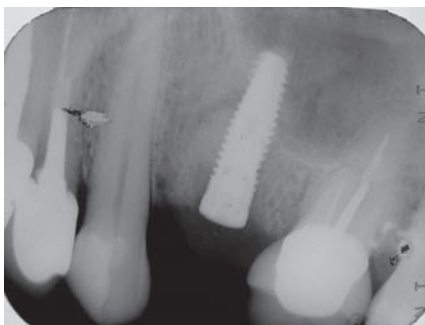
Рис. 12—15. Рентгенограммы случая 2 через 30, 60, 120 и 180 дней после операции

Контроль проводился по той же схеме, что и в случае 1, т.е. рентгенограммы были получены через 30, 60, 120 и 180 дней после установки имплантата (рис. 12—15), а также через 12 мес (рис. 16) после установки наддесневой части реставрации.

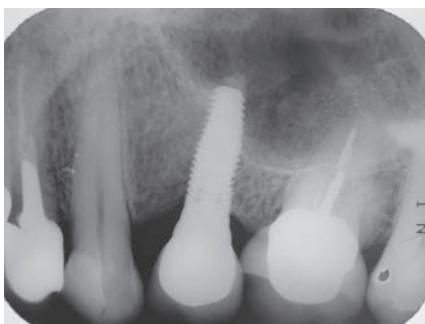
Рис. 16. Рентгенограмма случая 2, полученная через 12 мес после нагружения имплантата

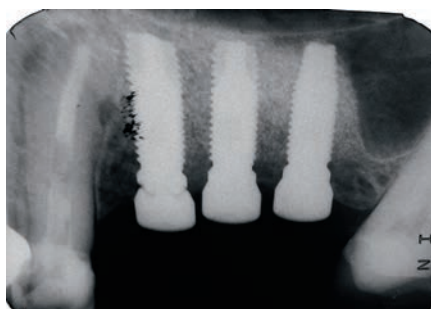
Рис. 20, 21. Рентгенограмма случая использования Bone Ceramic: 180 дней после операции и 1 год после установки коронки соответственно

Аналогичный рентгенологический мониторинг при использовании гранулированных материалов затруднен, поскольку их рентгеноконтрастность близка к таковой у естественной кости, а область подсадки обычно превращается в смесь из гранул и костной ткани. В подтверждение вышесказанного, рис. 20 и 21 демонстрируют рентгенограммы участков, аугментированных с помощью гранулированных материалов (Bone Ceramic), полученные через 180 дней после процедуры и через 1 год после установки коронковой части соответственно. Заметно, что вновь сформированная кость не так четко выделяется, как в случаях, когда дефект заполняется бруситным цементом (см. рис. 15). Механизм резорбции гранулированных материалов также сочетается с образованием новой кости, но остеогенез происходит в промежутках между гранулами, большая часть из которых остается встроенными в новую костную структуру.
